**Данные дорожной инструментальной  
диагностики для расчетного моделирования.  
Мурманская область**

Тимо Сааренкето, д.н.  
Управляющий директор  
Roadscanners Oy  
Финляндия

# Мурманская область: Диагностика состояния автомобильных дорог

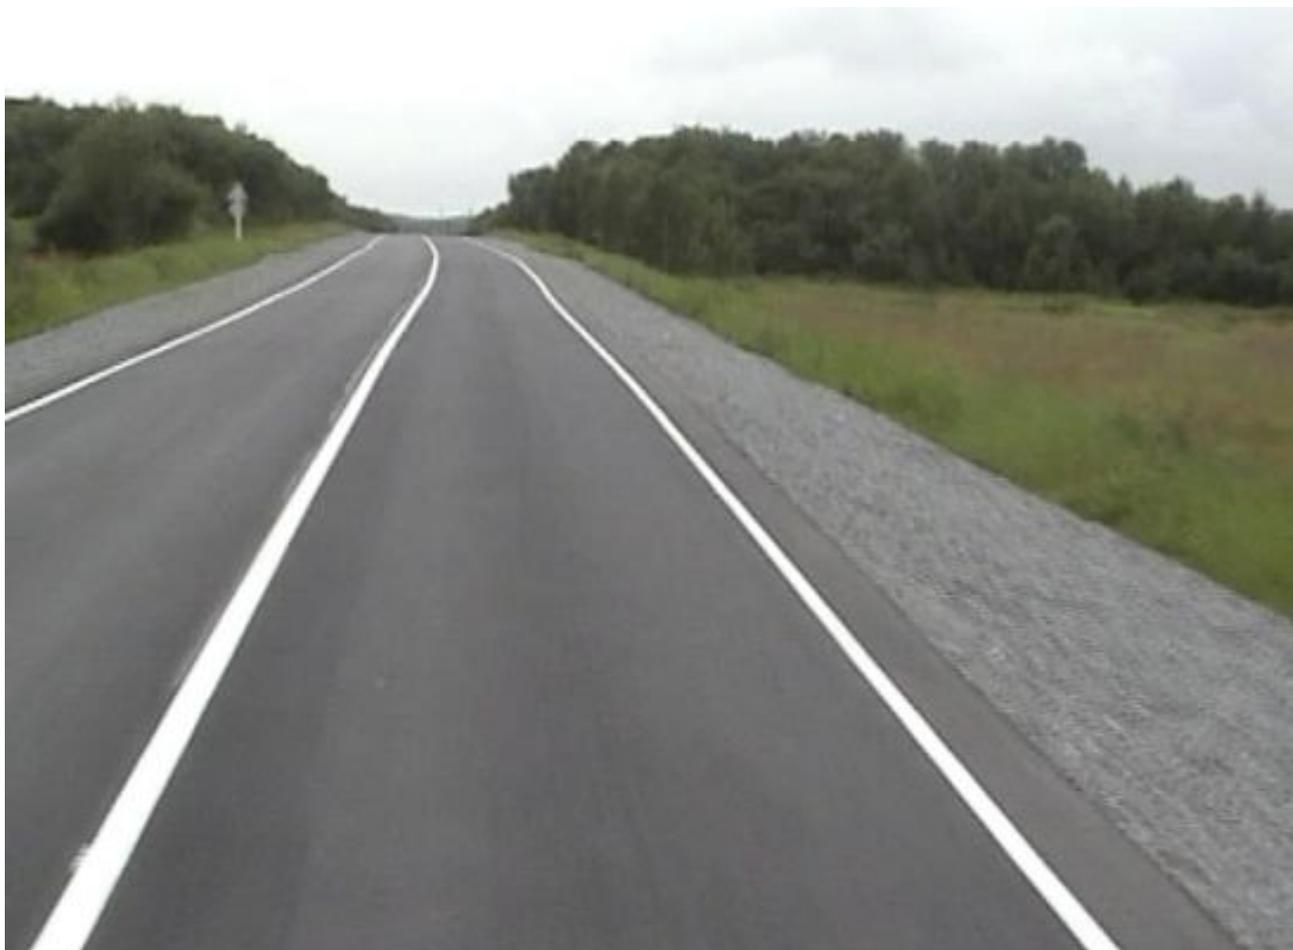
Классы 0-1: Хороший, адекватный водоотвод

**Поперечный профиль в норме, обочины, откосы и канавы хорошо отводят воду с покрытия**

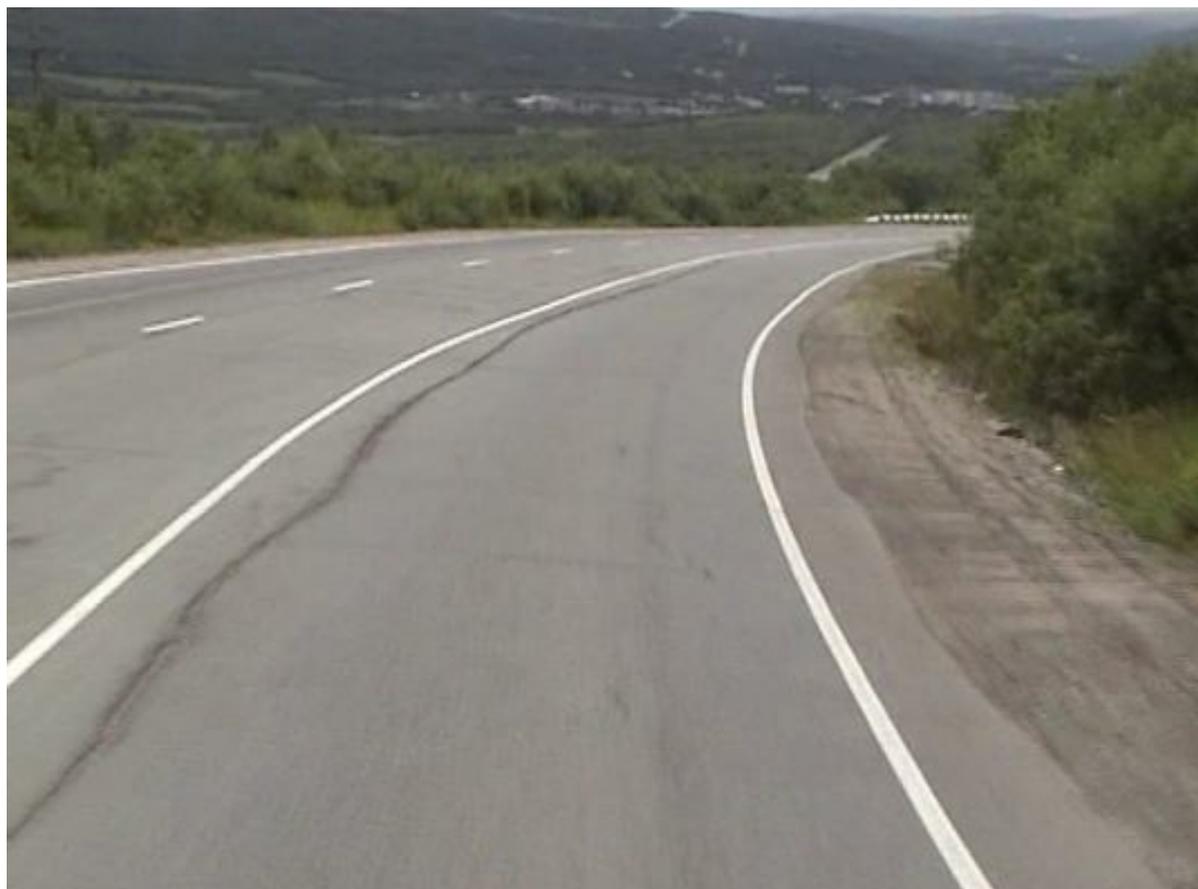
## Класс 2: Неадекватное состояние водоотвода

**Канавы частично заросли травой, имеет место сползание грунта  
в канавы**

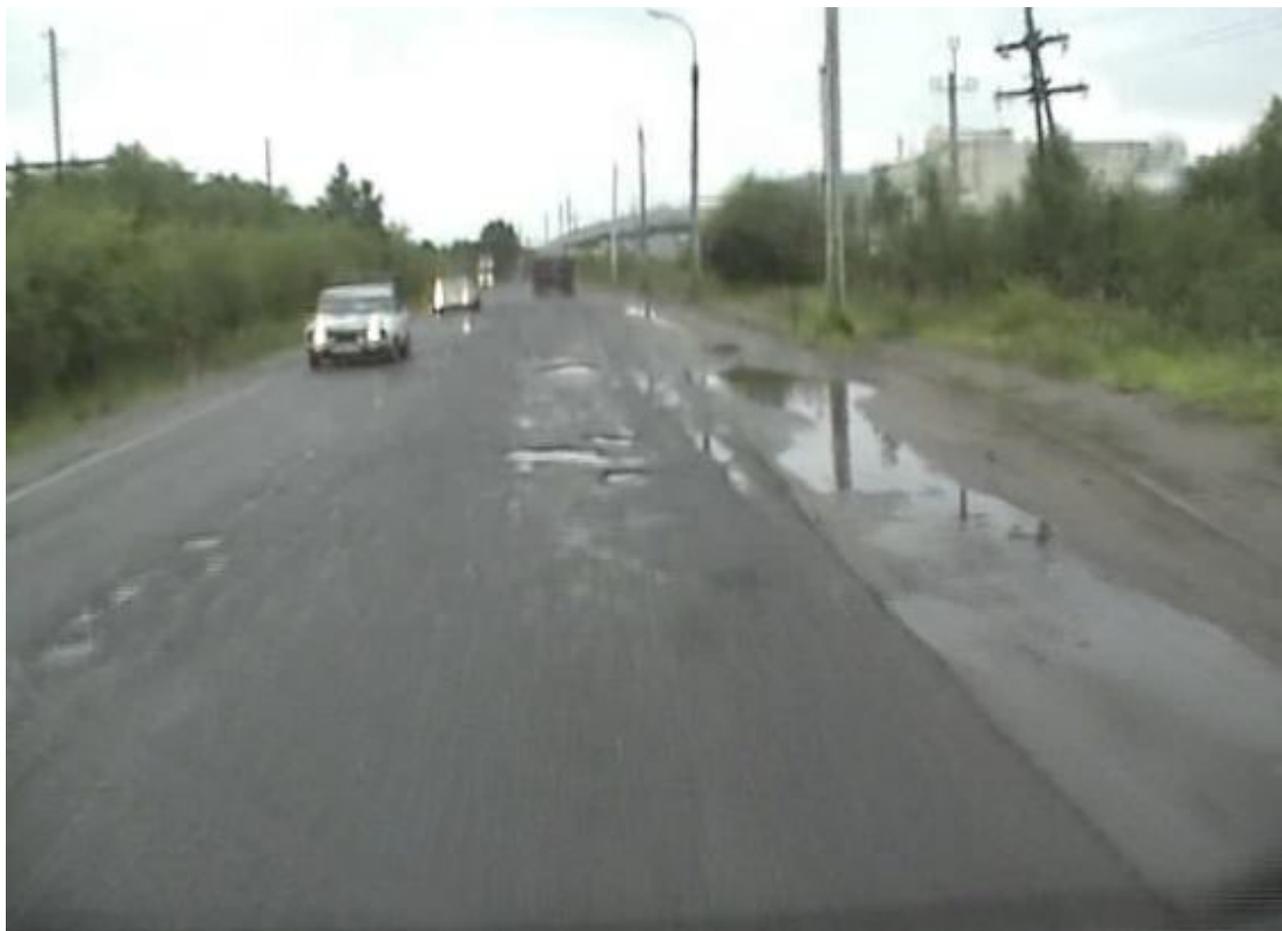
## Класс 3: Неудовлетворительный водоотвод

**Боковые канавы отсутствуют, застой воды на покрытии и на обочинах**

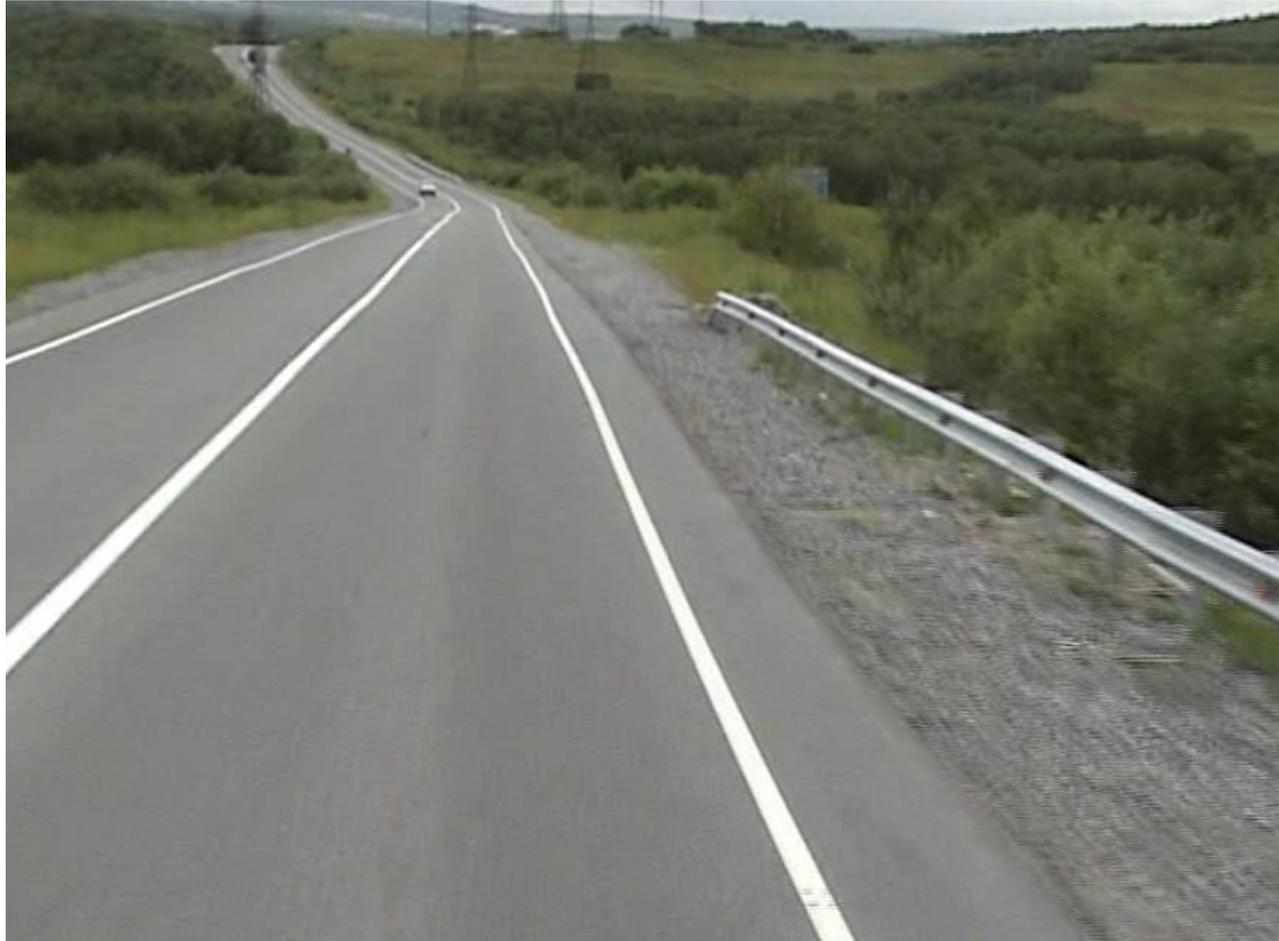
## Класс 0: Хорошее состояние

**Отсутствие дефектов покрытия**

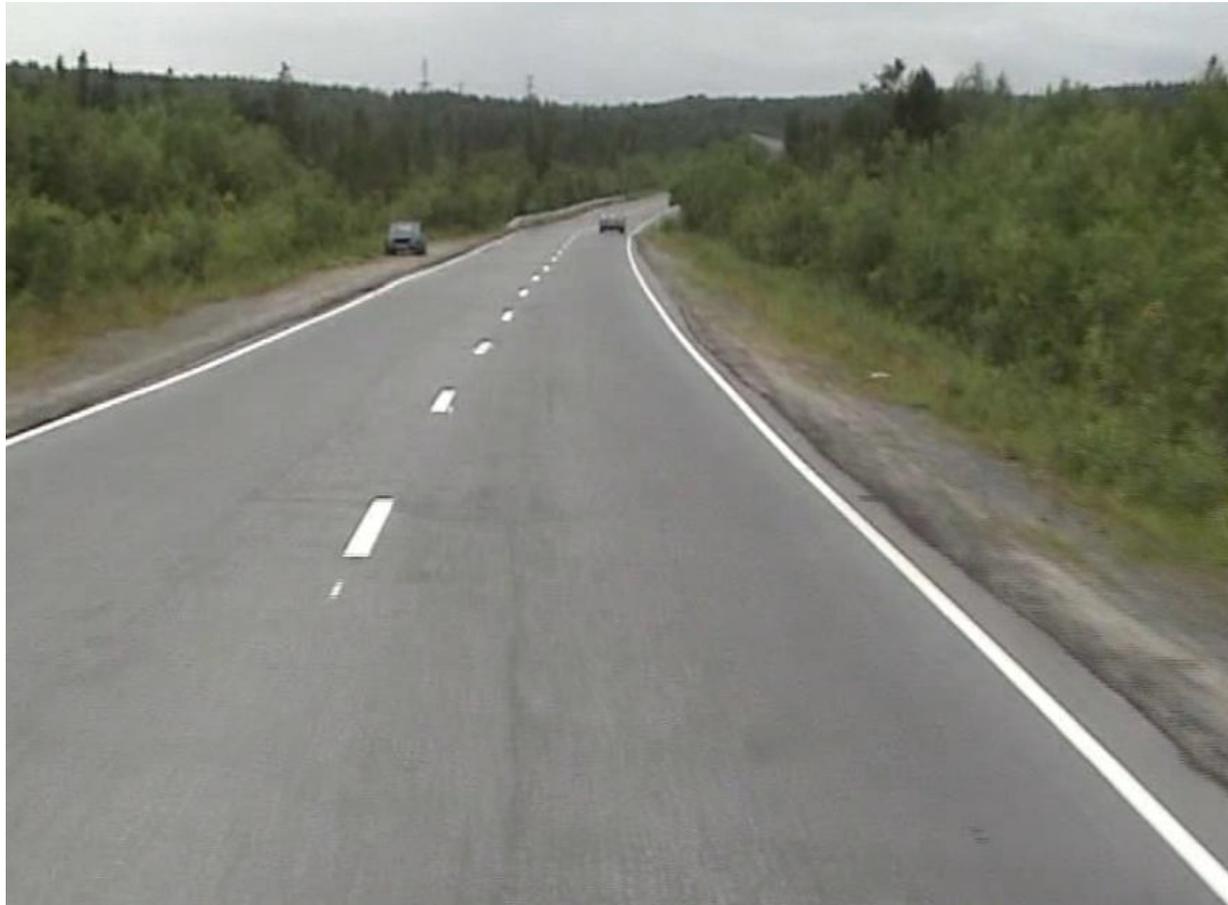
## Класс 1: Адекватное состояние

**В основном хорошее состояние покрытия,  
наличие небольших трещин**

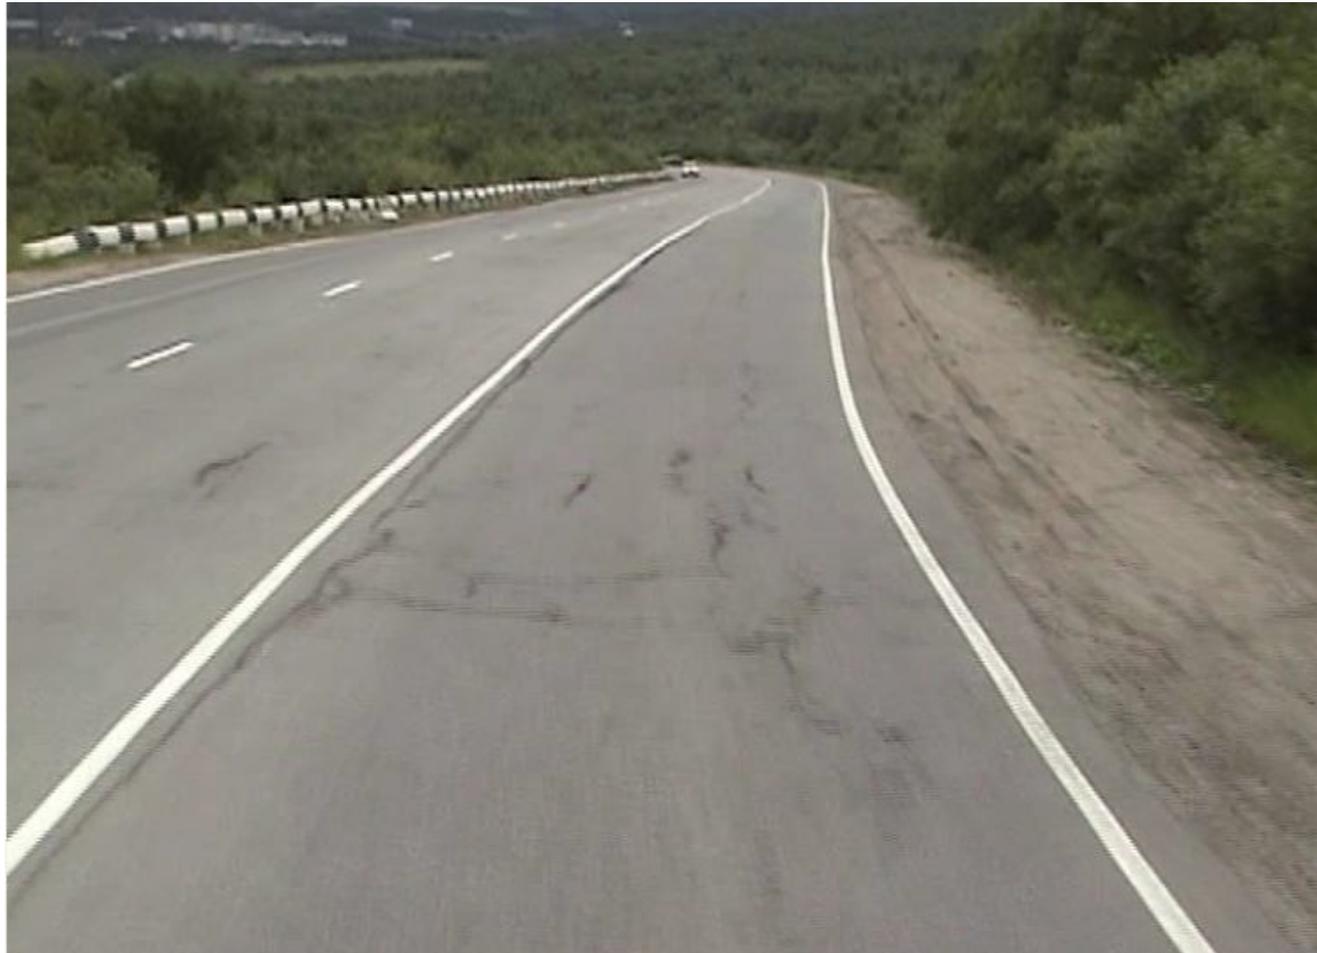
## Класс 2: Неадекватное состояние покрытия

**Повреждения покрытия, трещины, просадки**

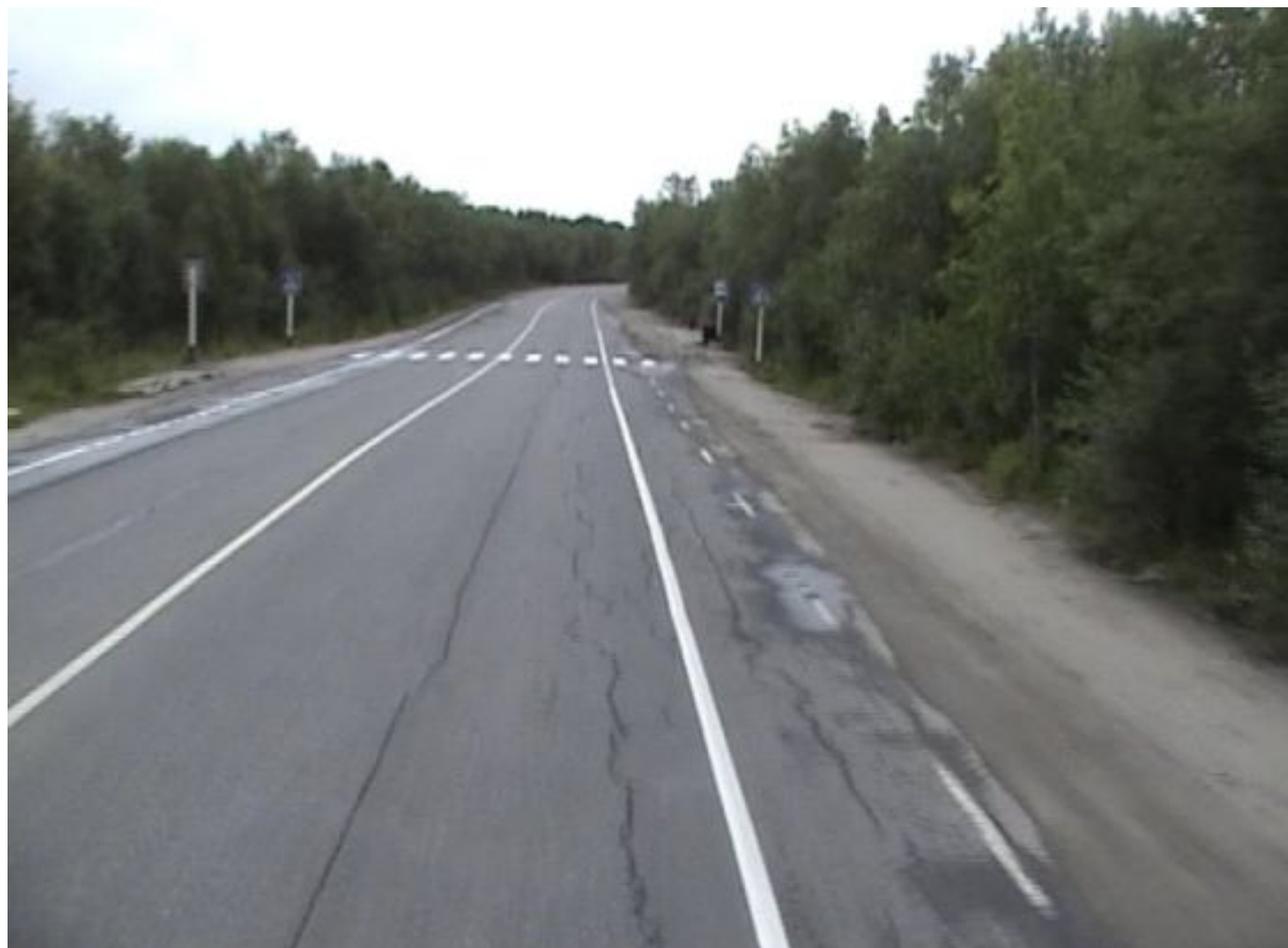
## Класс 3: Неудовлетворительное состояние покрытия

**Значительные повреждения покрытия**

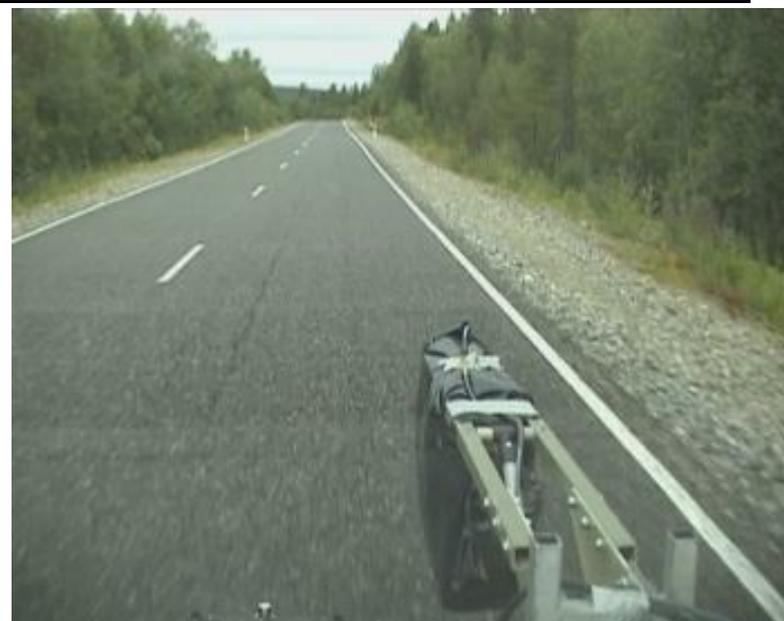
- Однородность слоев дорожной одежды
- Нарушение однородности основания, перемешивание материала земполотна с подстилающим грунтом основания дороги

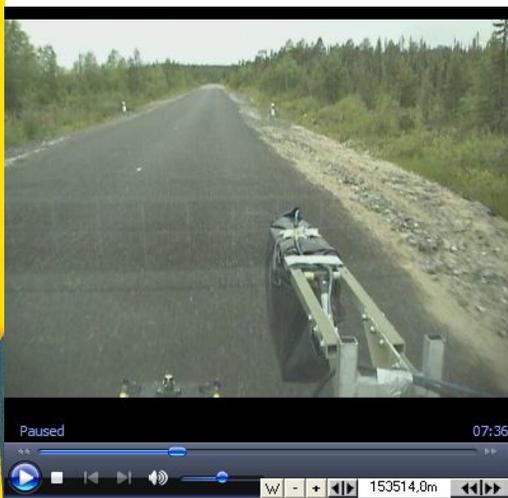
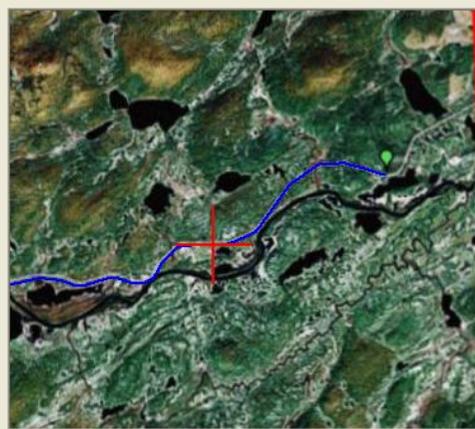
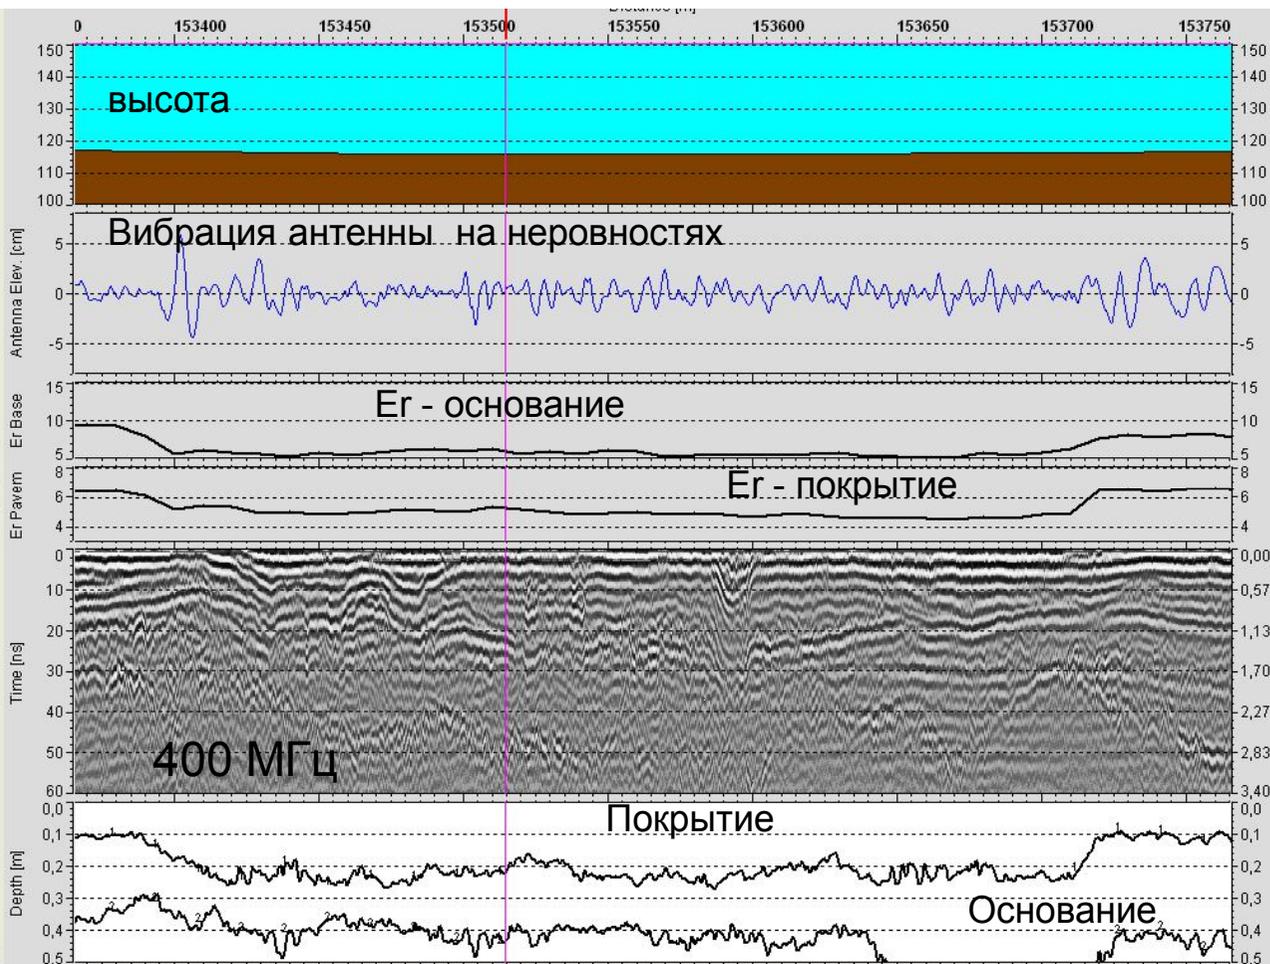
# Лотта – км 153

## Участок в хорошем состоянии

Качественная дорога, толщина асфальтобетона (200мм), прочная однородная конструкция

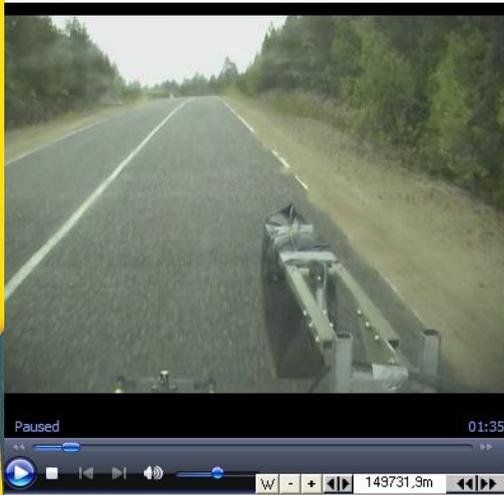
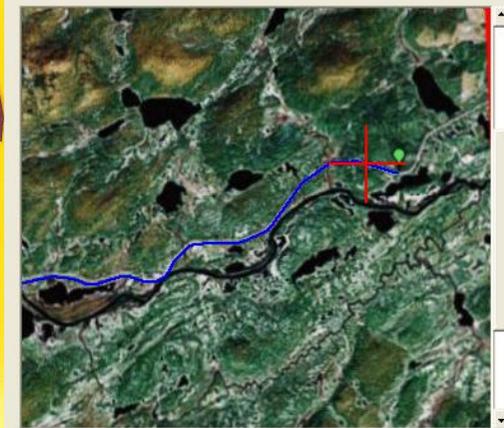
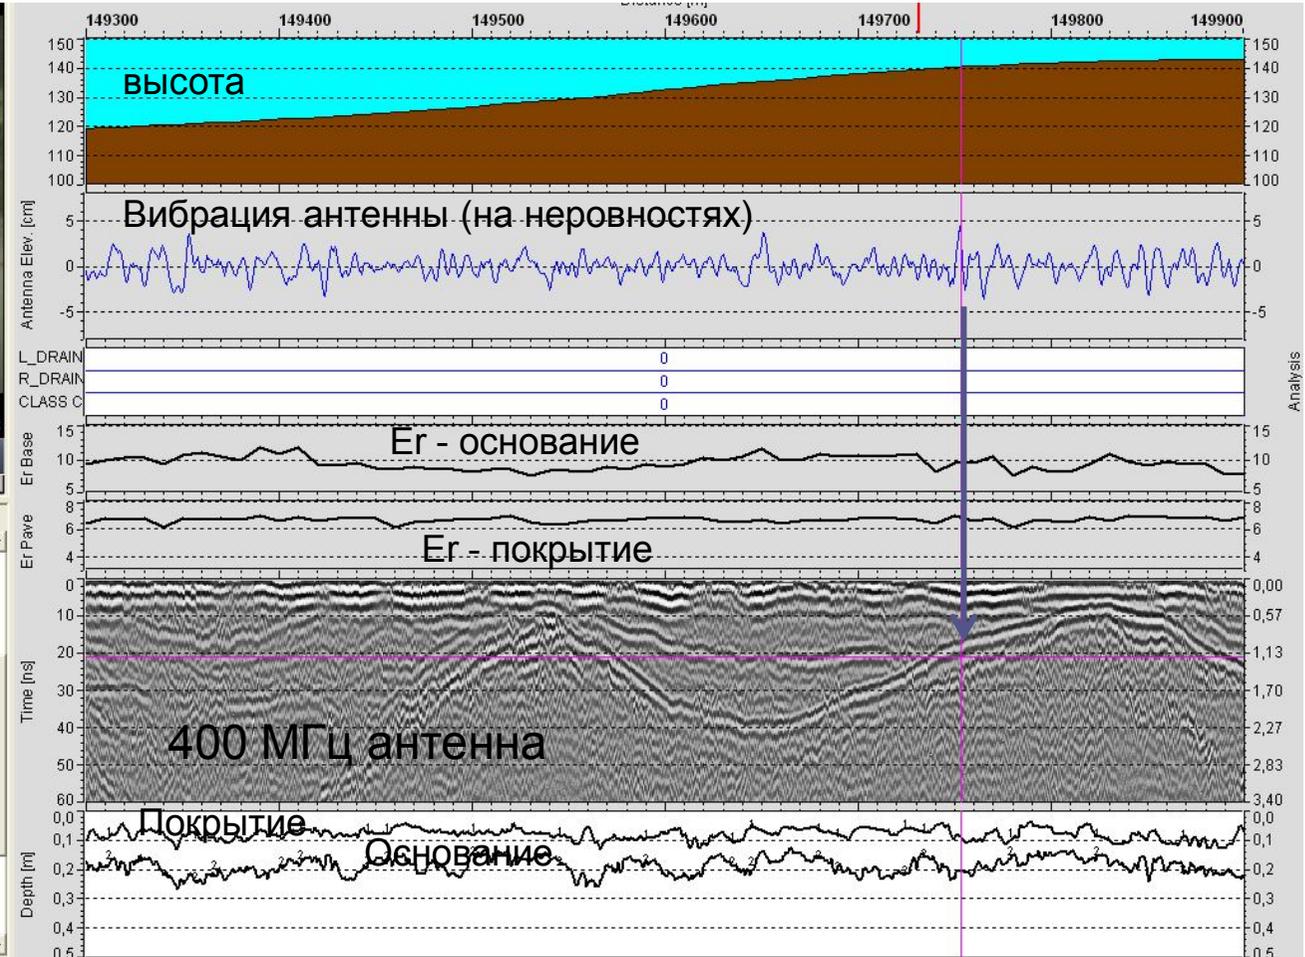
# Лотта - км 149

## Морозное пучение и продольное трещинообразование

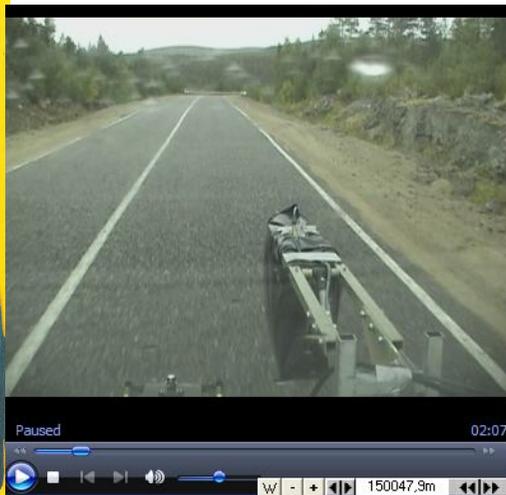
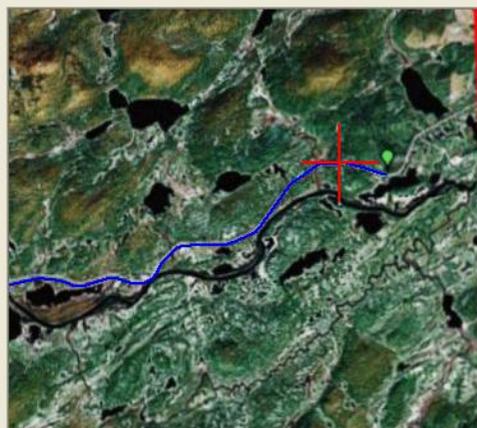
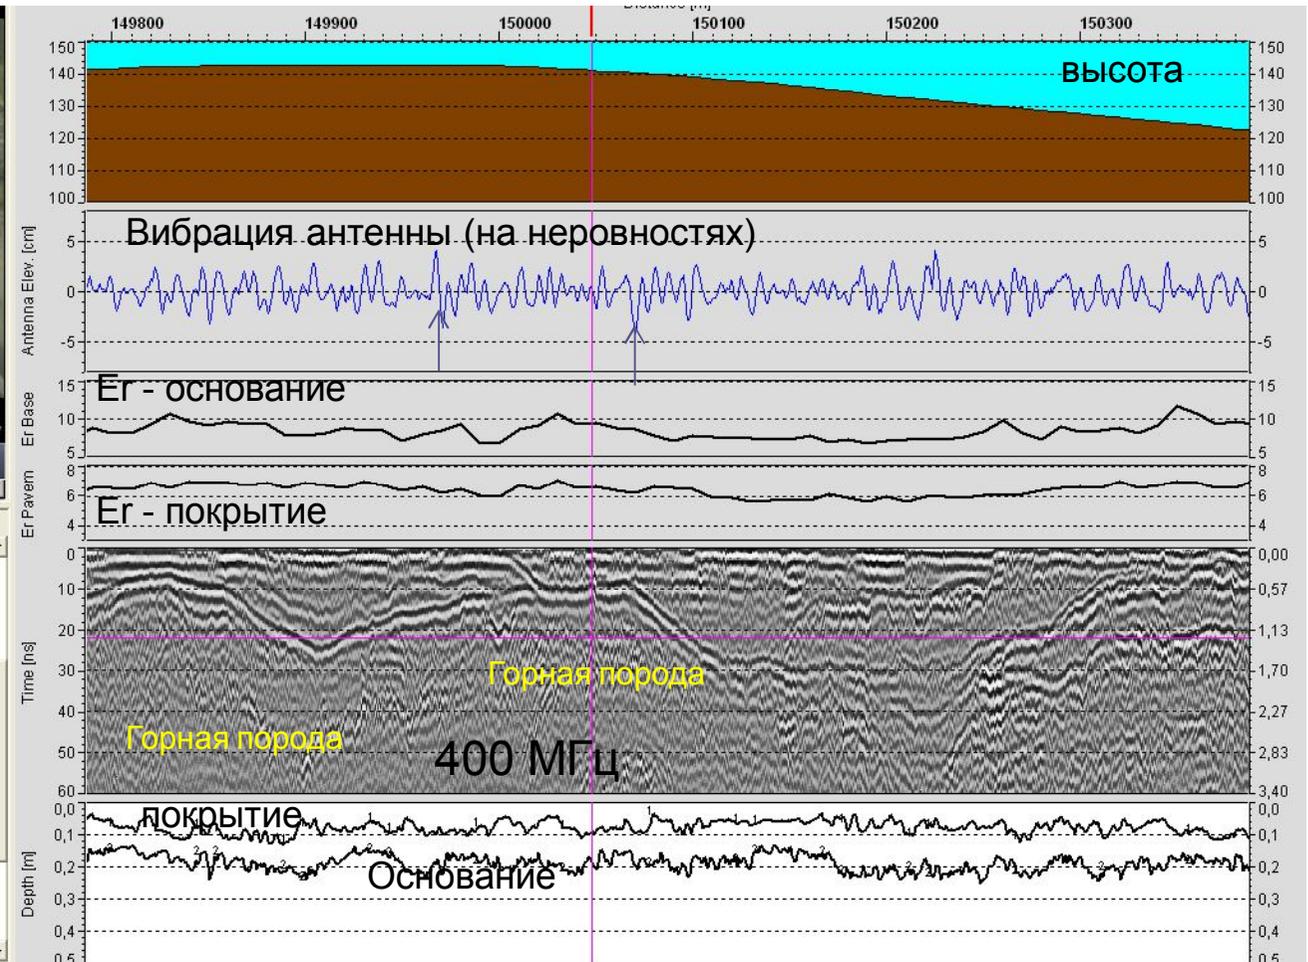
# Лотта - км 150

## Основание - скальная порода

Морозное пучение в переходных зонах при прохождении дороги по участкам близкого залегания скальных пород

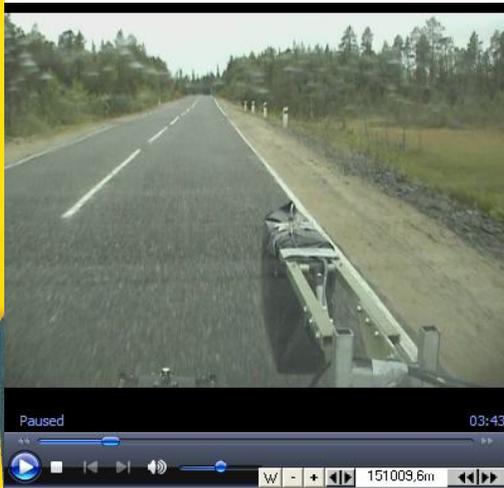
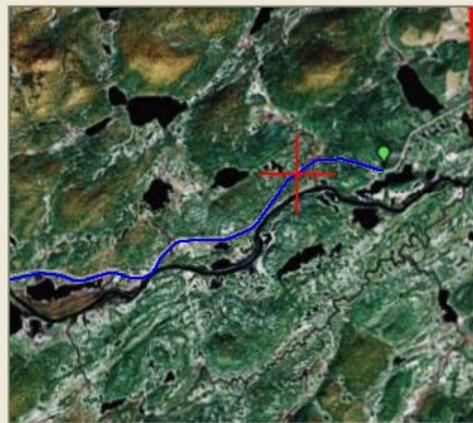
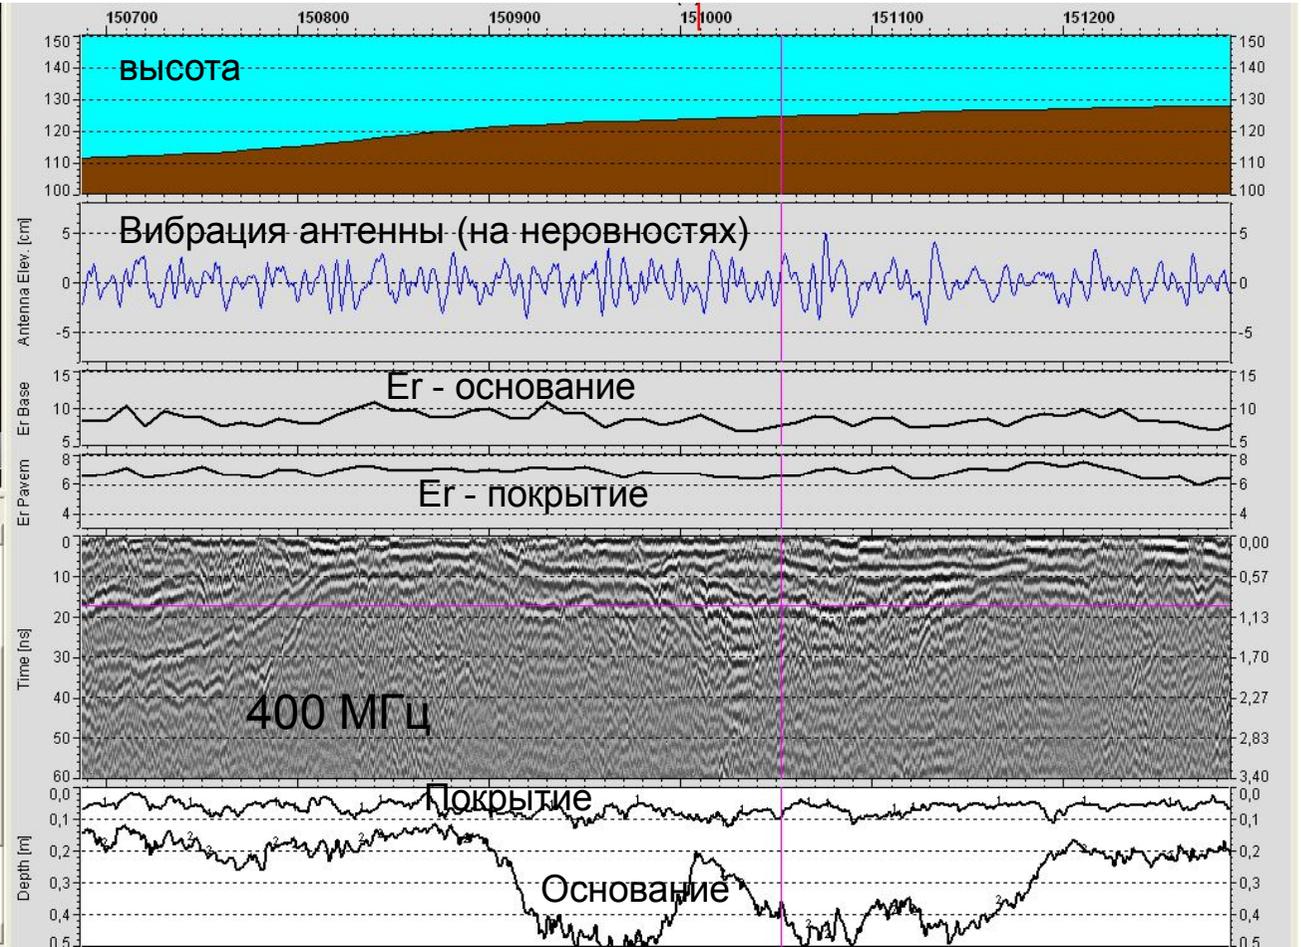
# Лотта - км 151

## Основание - торф

Неровности при прохождении дороги по заторфованной местности – просадки и следы морозного пучения

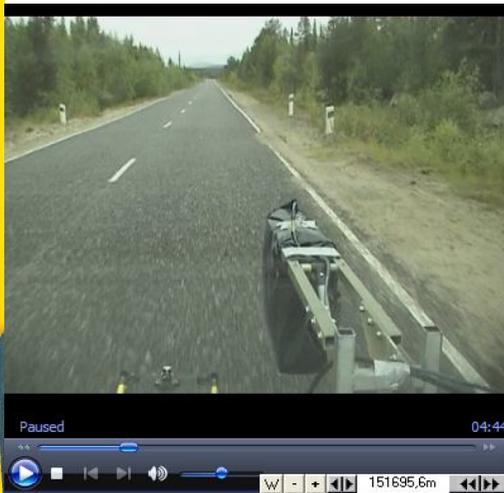
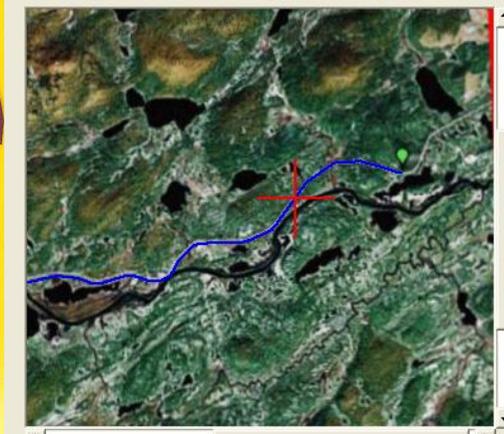
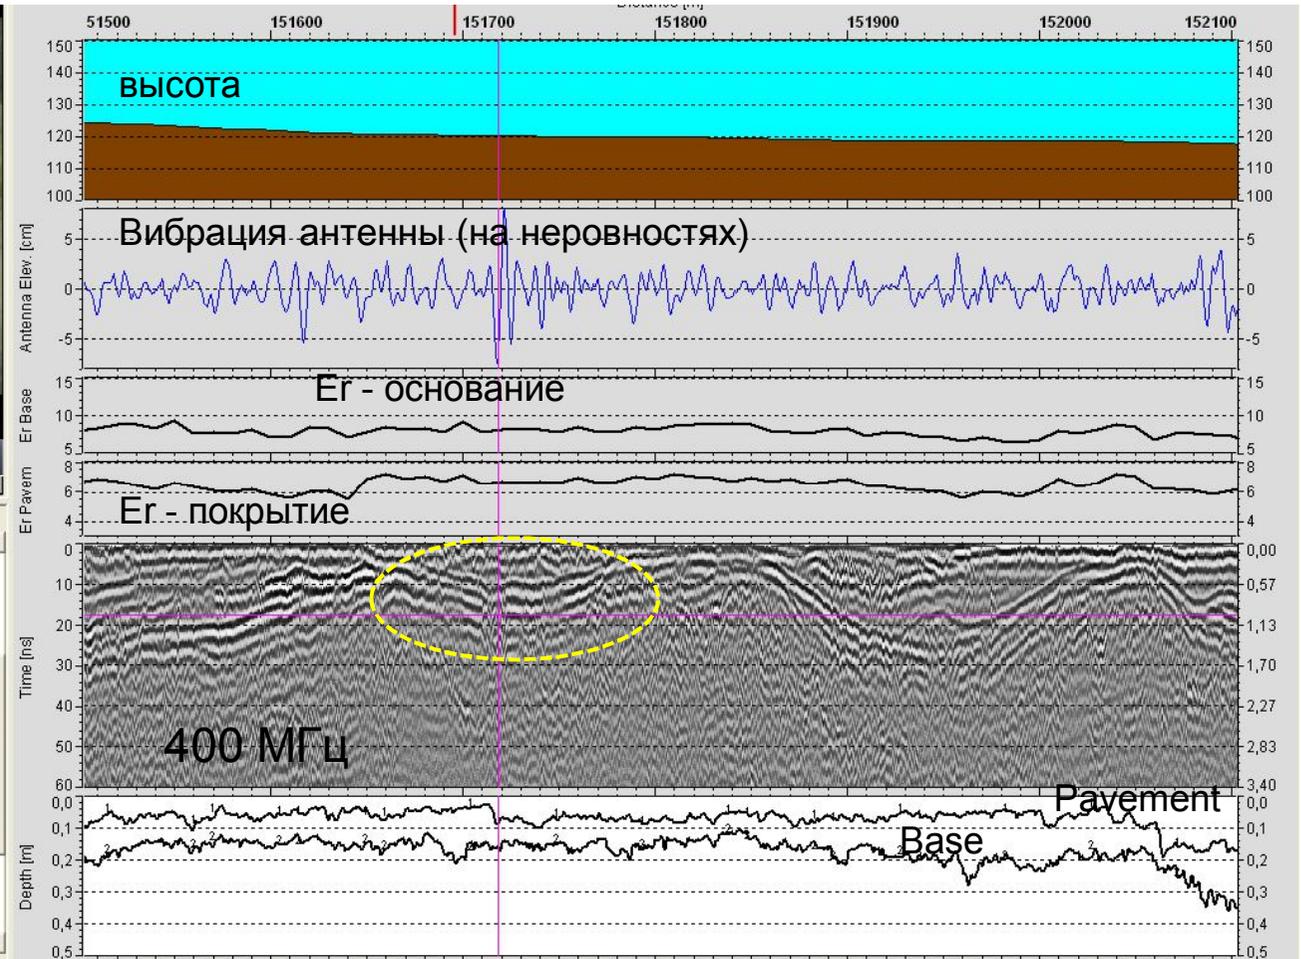
# Лотта - км 151

## Водопропускная труба без сопряжения

Устройство водопропускной трубы - неровность на покрытии над трубой

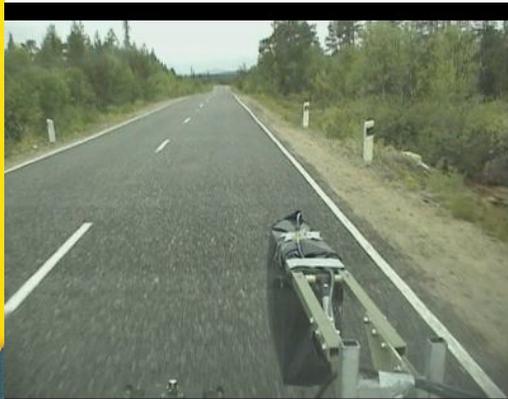
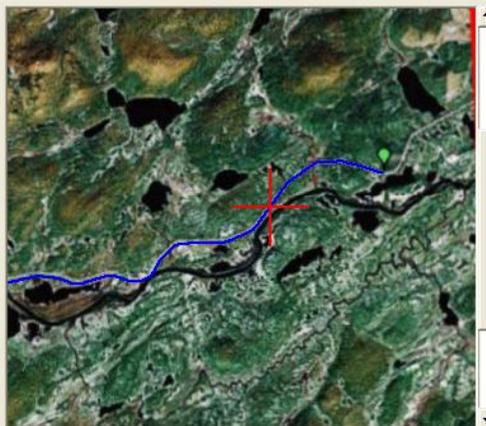
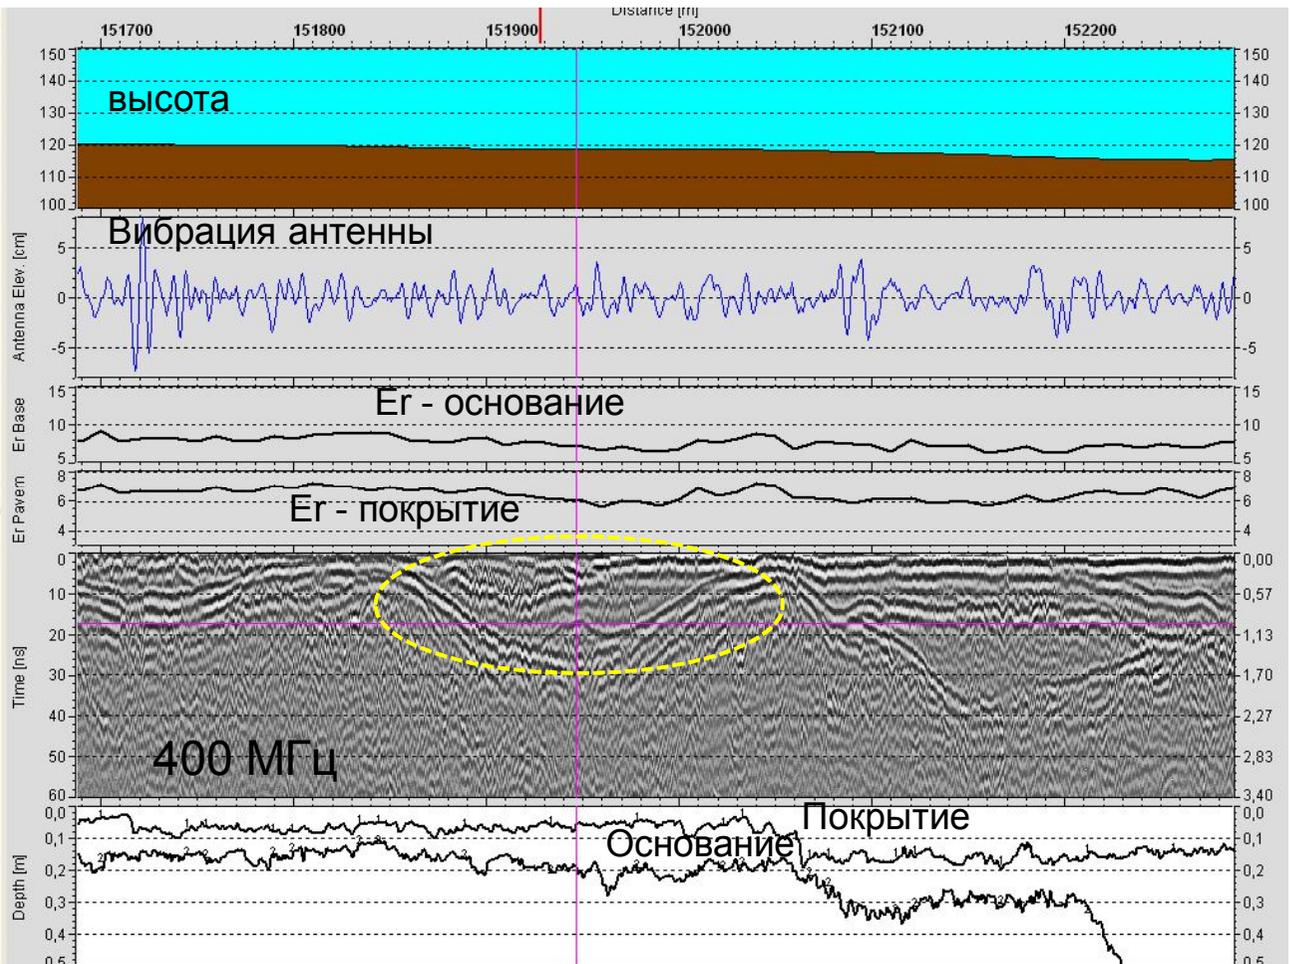
# Лотта - км 151

## Водопропускная труба с сопряжением

Отсутствие неровностей над трубой

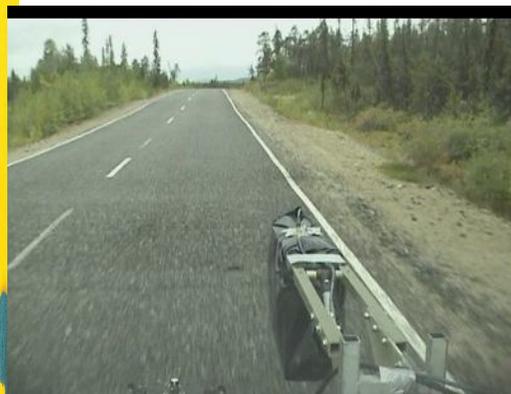
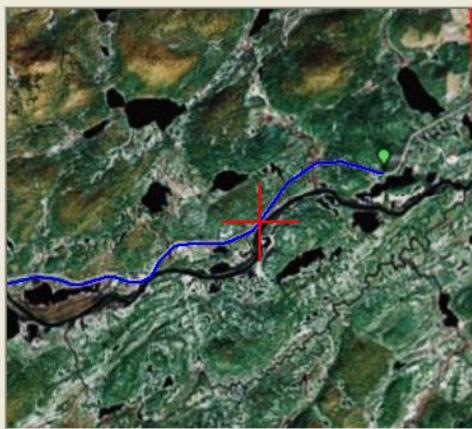
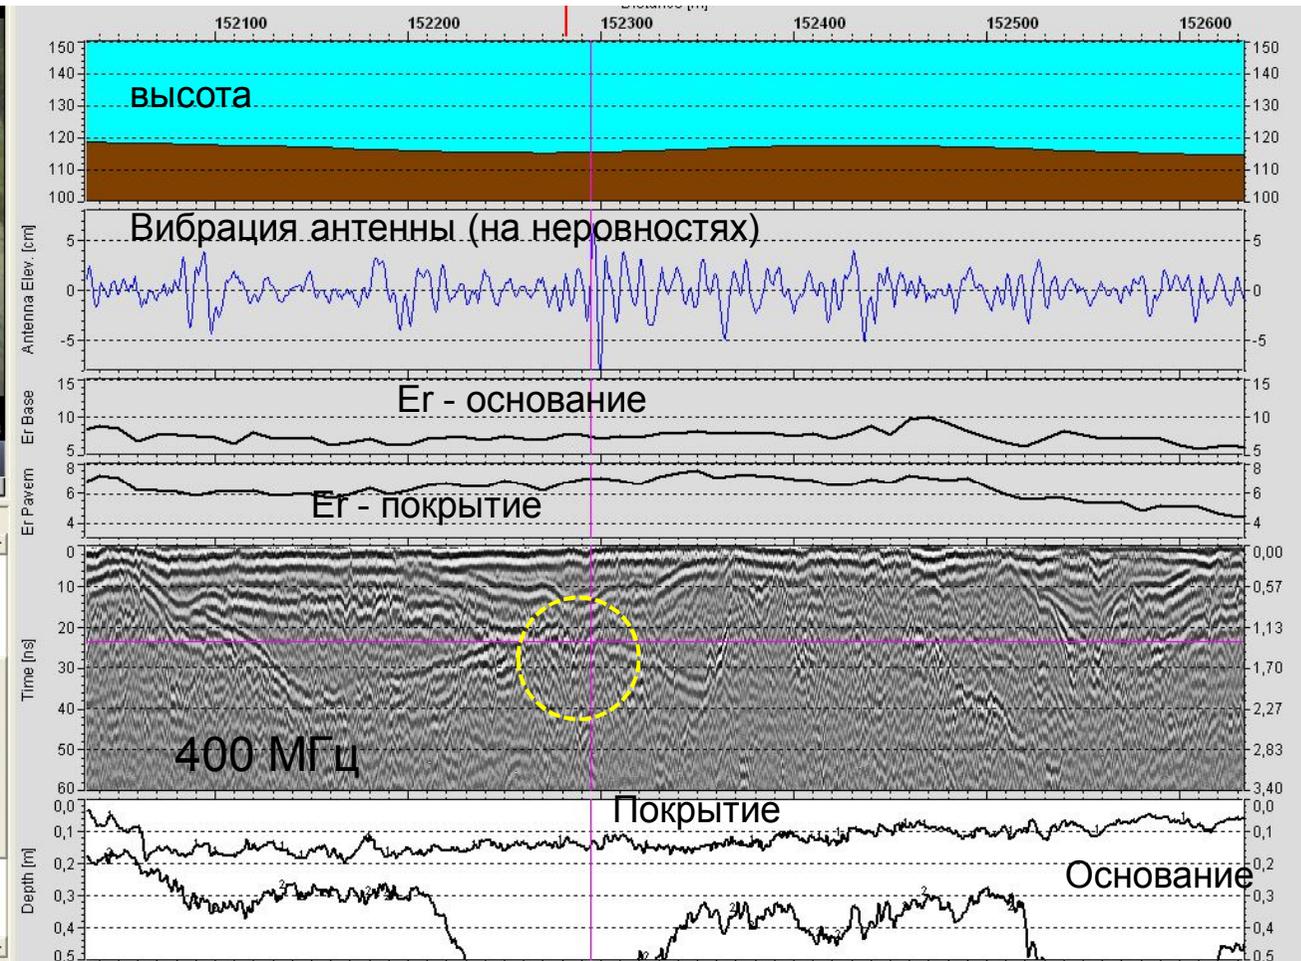
# Лотта - км 152

## Забытая водопропускная труба

Труба не обозначена, оголовка не видно, но неровность на покрытии и данные георадара показывают трубу на глубине 60см

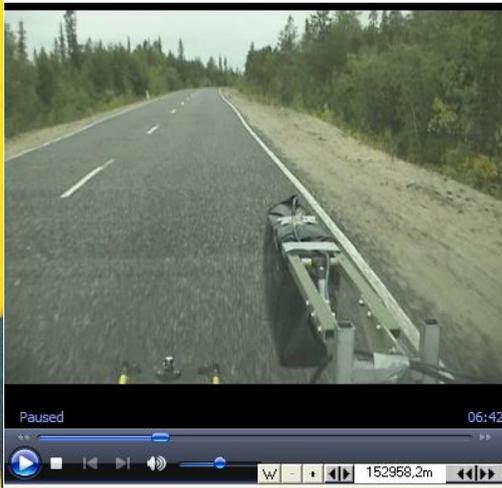
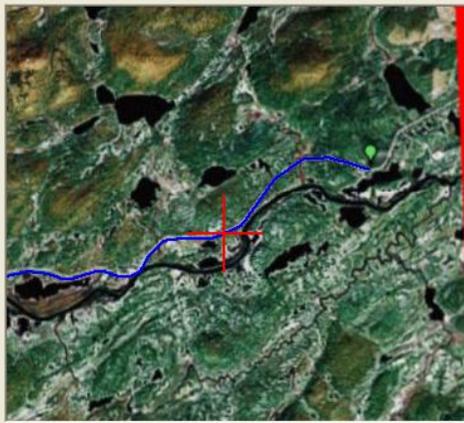
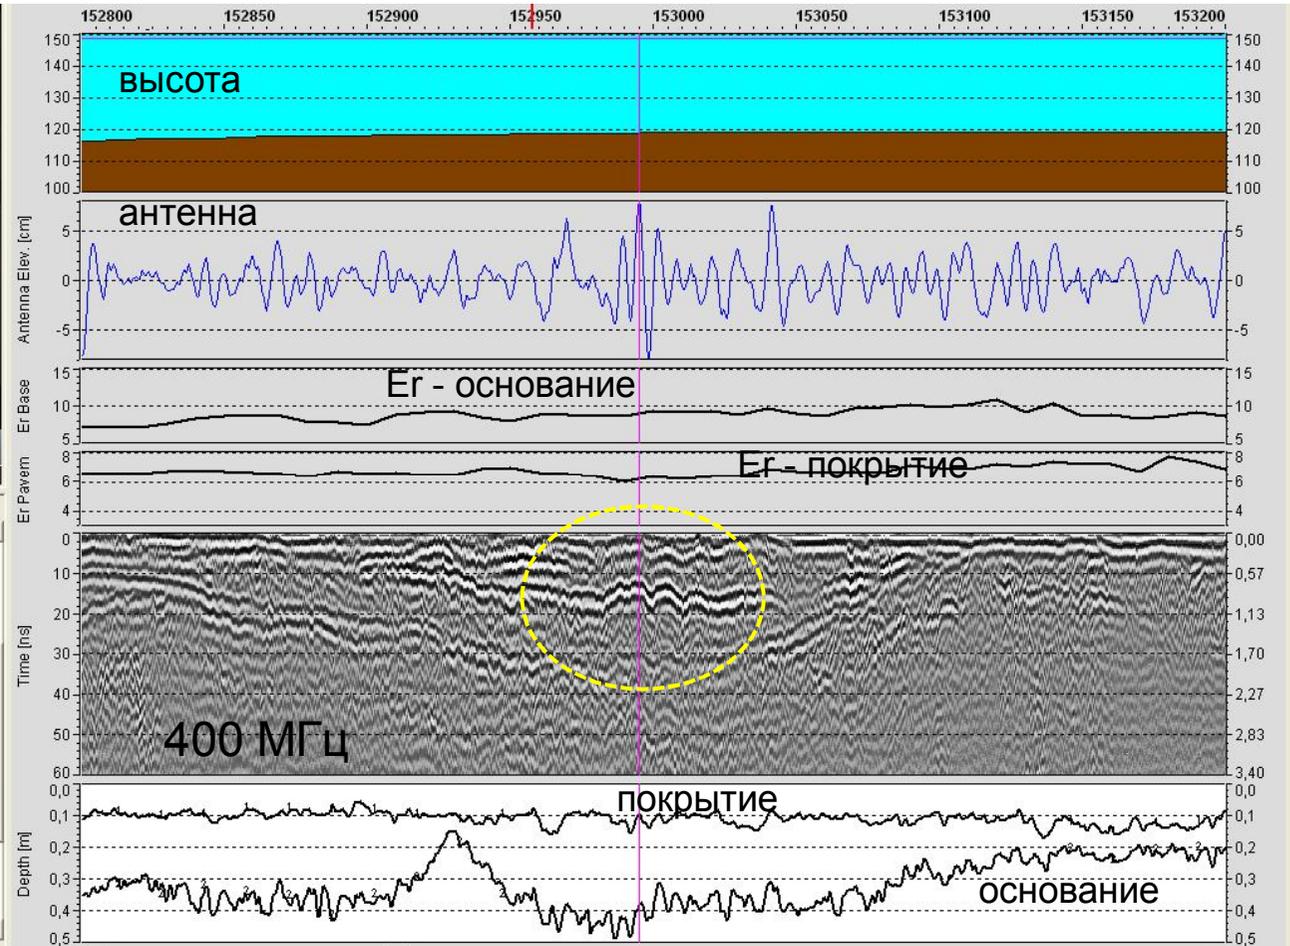
# Лотта - км 153 Просадки

Неровная дорога, значительные неровности обусловленные неоднородностью материала земполотна
