**Данные дорожной инструментальной  
диагностики для расчетного моделирования.  
Мурманская область**

Тимо Сааренкето, д.н.  
Управляющий директор  
Roadscanners Oy  
Финляндия

# Мурманская область: Диагностика состояния автомобильных дорог

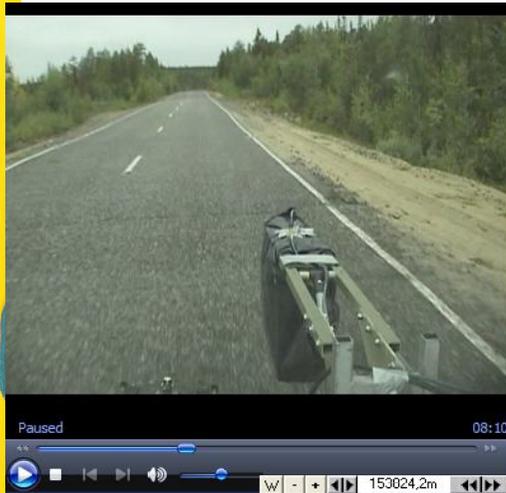
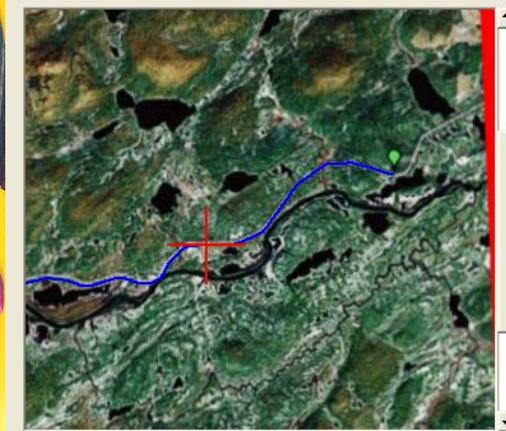
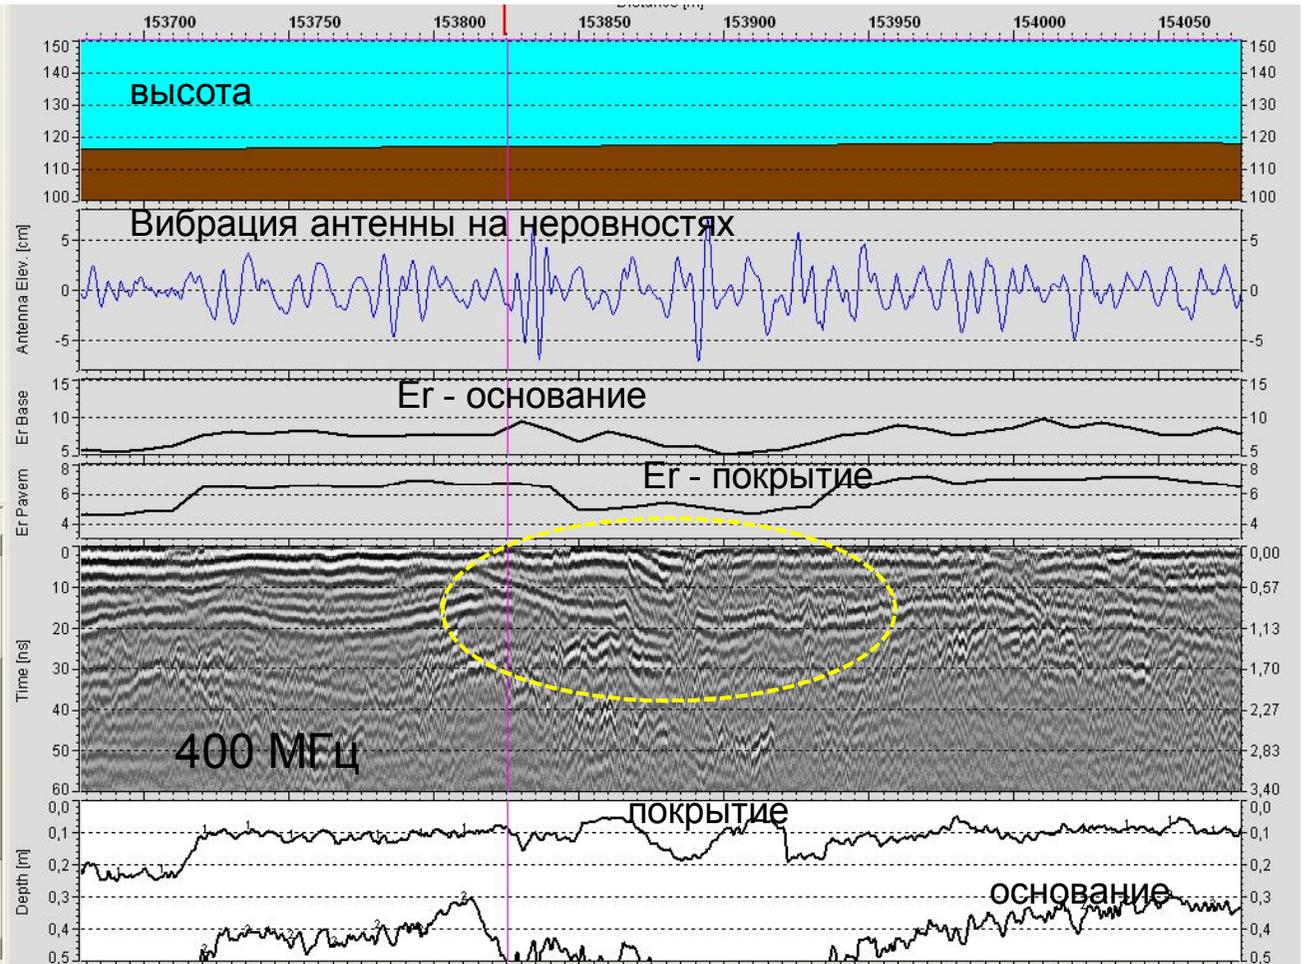
# Лотта - км 153

## Песчаное основание/нижний слой основания

Неровности вследствие сдвига слоев основания дорожной одежды и земполотна из-за избытка песчаного материала, недостатка уплотнения(?)

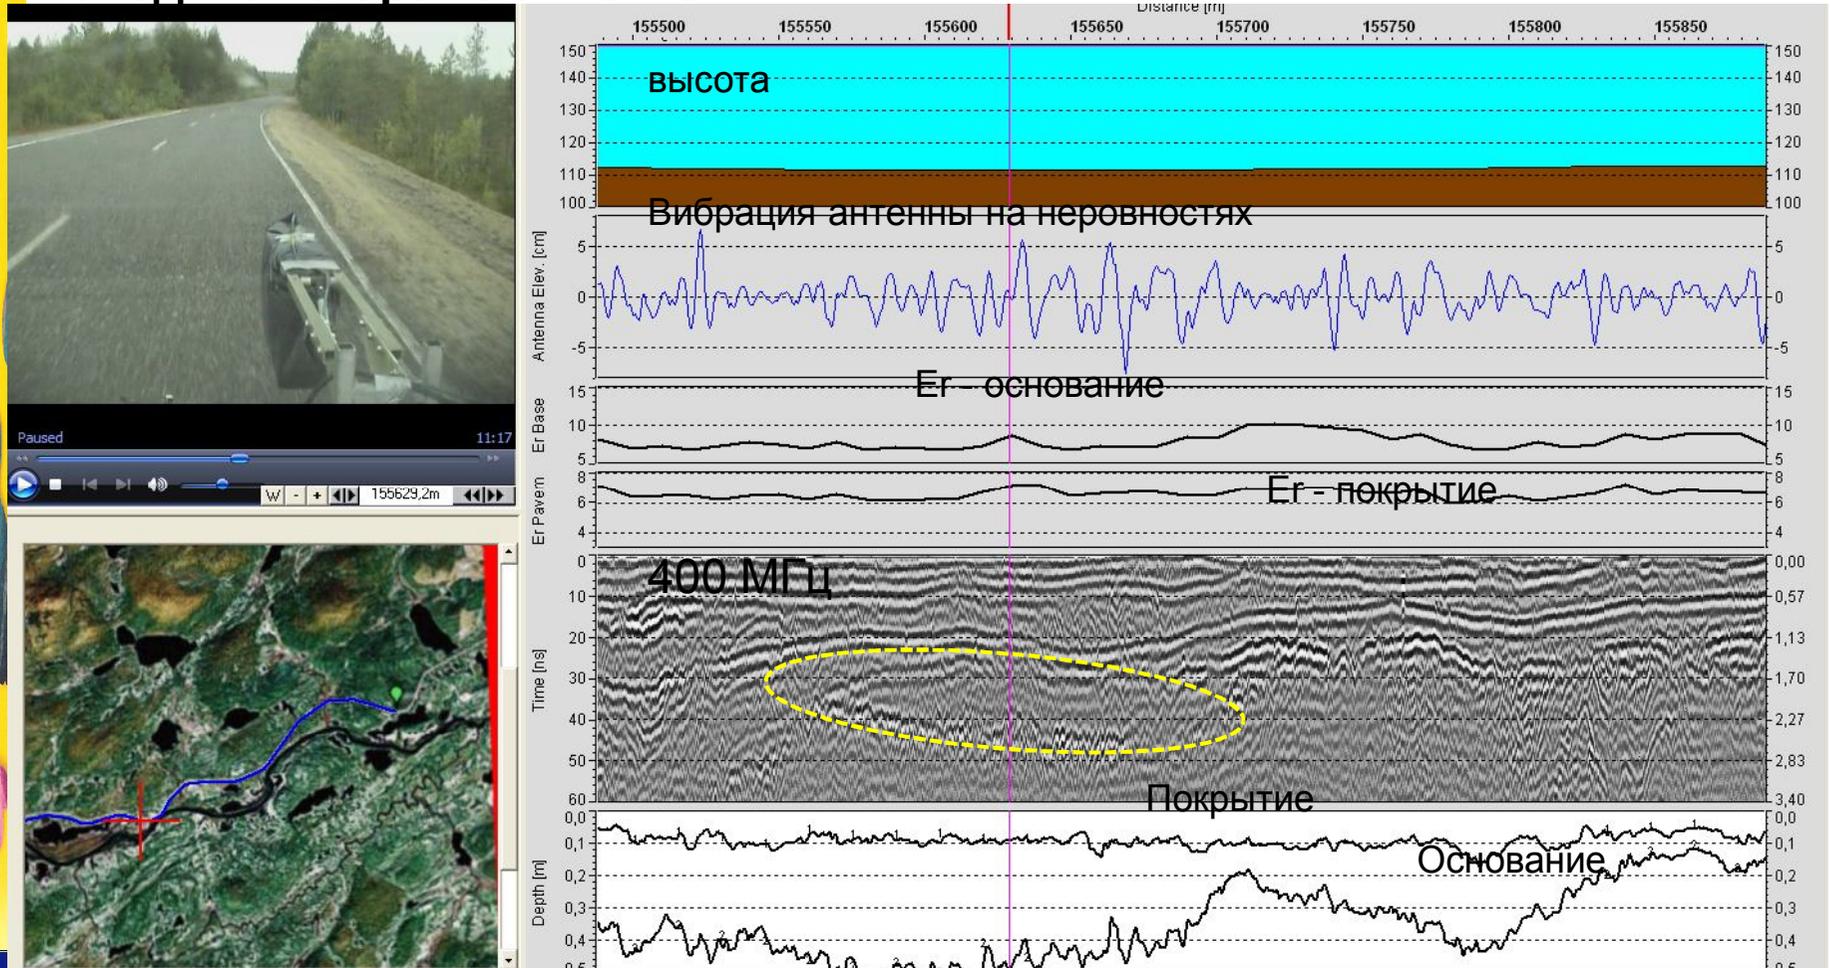
# Лотта - км 155

## Старая лежневая дорога в основании дорожной конструкции

Просадки на участке прохождения дороги по болоту, где под дорогой находится старая лежневка
