**Данные дорожной инструментальной  
диагностики для расчетного моделирования.  
Мурманская область**

Тимо Сааренкето, д.н.  
Управляющий директор  
Roadscanners Oy  
Финляндия

# Мурманская область: Диагностика состояния автомобильных дорог

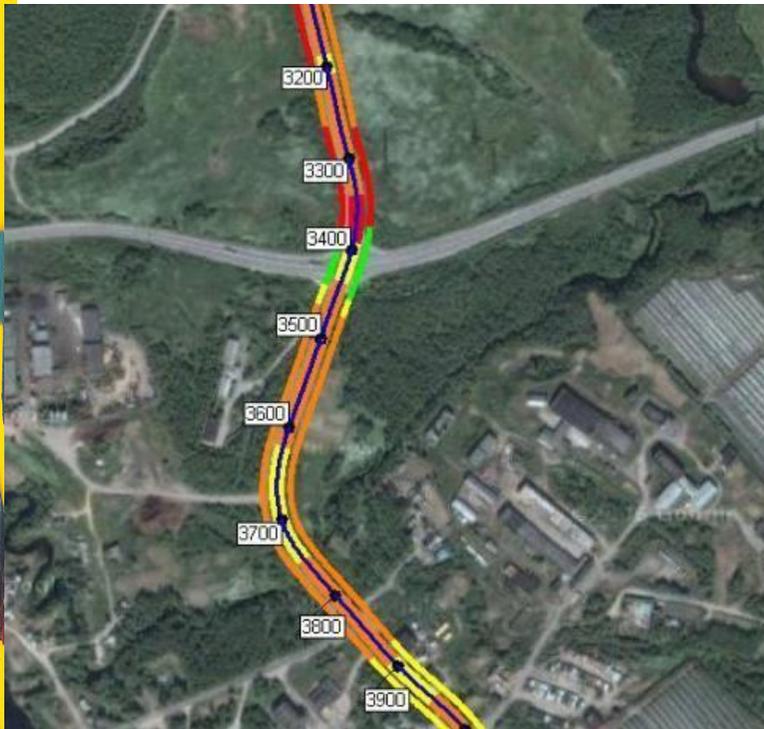
Тематическая карта: Кола-Зверосовхоз. Осевой линией обозначено состояние покрытия, линиями справа и слева - состояние водоотвода

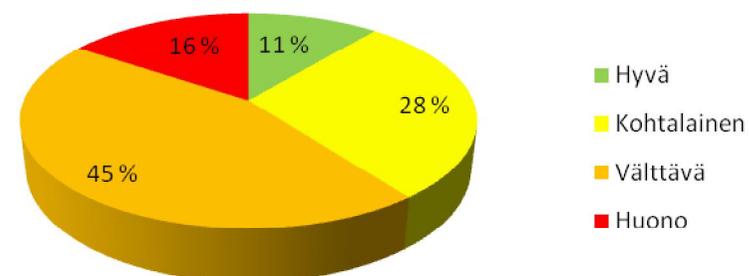
## Состояние водоотвода

Состояние водоотвода		Протяж- ть (м)	хорошее (0)	адекватное (1)	неадекватное (2)	Неудовлетво- рительное (3)
А/д 1	Восточная объездная дорога	9542	1692 (17,7 %)	4323 (45,3 %)	3147 (33,0 %)	380 (4,0 %)
А/д 2	Подъезд к аэропорту	34562	9296 (26,9 %)	15620 (45,2 %)	9291 (26,9 %)	355 (1,0 %)
А/д 3	Кола-Мурмаши	31874	1164 (3,7 %)	10608 (33,3 %)	18831 (59,1 %)	1271 (4,0 %)
А/д 4	Кола-Выходной	10752	33 (0,3 %)	5210 (48,5 %)	5060 (47,1 %)	449 (4,2 %)
А/д 5	Кола-Зверосовхоз	11224	188 (1,7 %)	2455 (21,9 %)	7473 (66,6 %)	1108 (9,9 %)
А/д 6	Кола –Вехнетуломский	81908	170 (0,2 %)	16735 (20,4 %)	36740 (44,9 %)	28263 (34,5 %)
А/д 7	Лотта 149-164 км	29975	4515 (15,1 %)	3572 (11,9 %)	18828 (62,8 %)	3060 (10,2 %)
	Лотта 174-180 км	12602	7673 (60,9 %)	4830 (38,3 %)	99 (0,8 %)	0 (0,0 %)
<b>ИТОГО</b>		<b>222439</b>	<b>24731 (11,1 %)</b>	<b>63353 (28,5 %)</b>	<b>99469 (44,7 %)</b>	<b>34886 (15,7 %)</b>

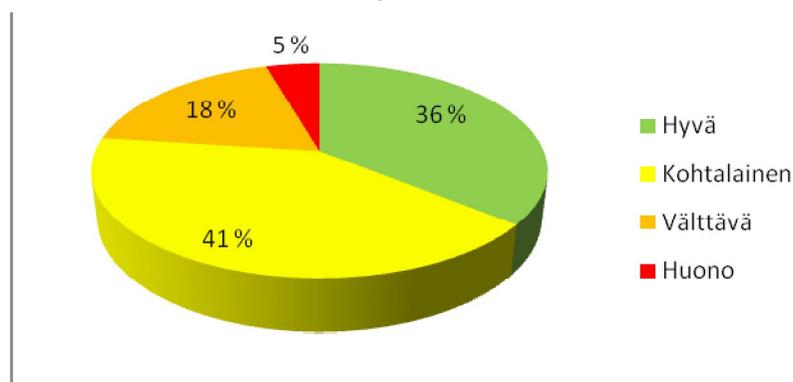
## Состояние покрытия

Состояние покрытия		Протяж-ть (м)	хорошее (0)	адекватное (1)	неадекватное (2)	Неудовлетвор ительное (3)
A/д 1	Восточная объездная дорога	4771	971 (20,4 %)	2525 (52,9 %)	1243 (26,1 %)	32 (0,7 %)
A/д 2	Подъезд к аэропорту	17281	9534 (55,2 %)	4502 (26,1 %)	2759 (16,0 %)	486 (2,8 %)
A/д 3	Кола-Мурмаши	15937	7763 (48,7 %)	4833 (30,3 %)	3099 (19,4 %)	242 (1,5 %)
A/д 4	Кола-Выходной	5376	3077 (57,2 %)	2062 (38,4 %)	237 (4,4 %)	0 (0,0 %)
A/д 5	Кола-Зверосовхоз	5612	381 (6,8 %)	2377 (42,4 %)	2510 (44,7 %)	344 (6,1 %)
A/д 6	Кола –Вехнетуломский	49851	3557 (7,1 %)	30624 (42,4 %)	11484 (44,7 %)	4186 (6,1 %)
A/д 7	Лотта 149-164 км	15001	13043 (86,9 %)	1289 (8,6 %)	575 (3,8 %)	94 (0,6 %)
	Лотта 174-180 км	6301	4825 (76,6 %)	1216 (19,3 %)	185 (2,9 %)	75 (1,2 %)
<b>ИТОГО</b>		<b>120130</b>	<b>43151 (35,9 %)</b>	<b>49428 (41,1 %)</b>	<b>22092 (18,4 %)</b>	<b>5459 (4,5 %)</b>

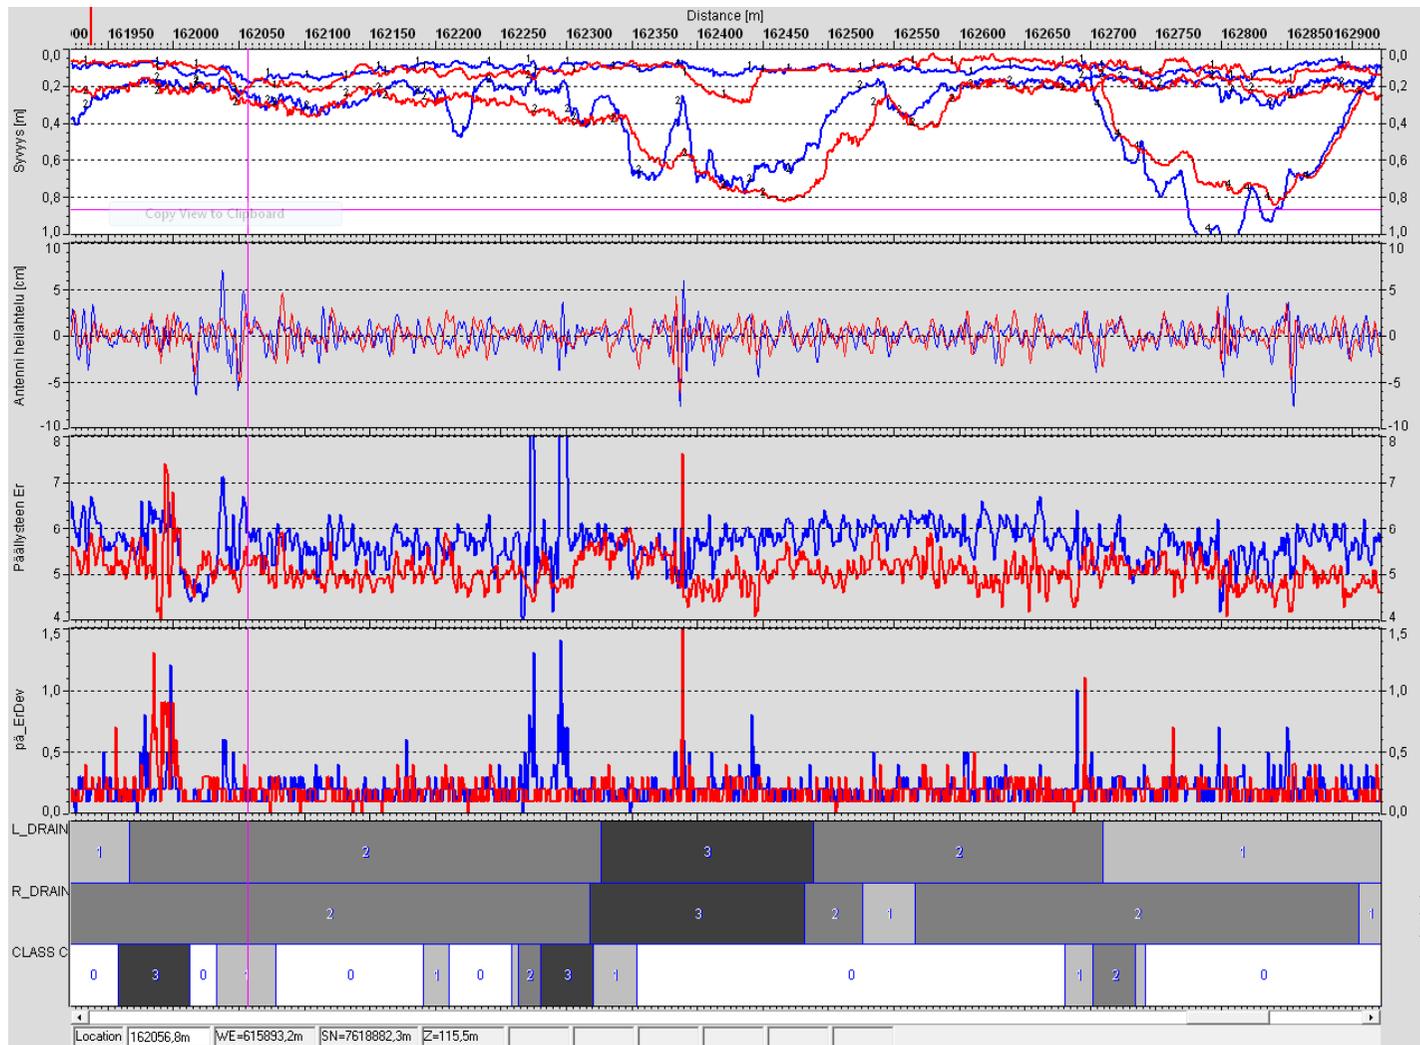
Толщина  
покрытие/основание

Вибрация антенн

Диэлектрический  
показатель  
покрытия Er

Отклонение Er

Водоотвод

Класс состояния
